大庆油田萨中开发区低碳生产园区  
清洁替代光伏发电工程

# 水土保持监测季度报告

(2024年第4季度)

建设单位：大庆油田有限责任公司第一采油厂

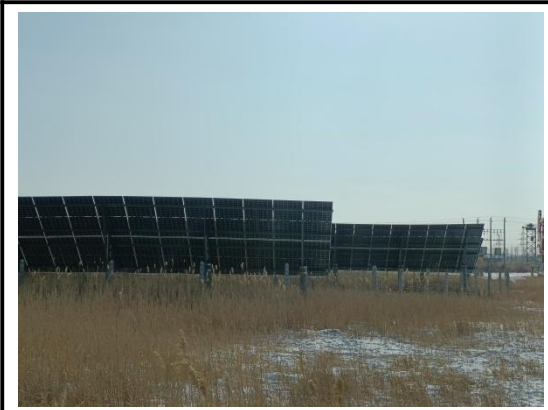
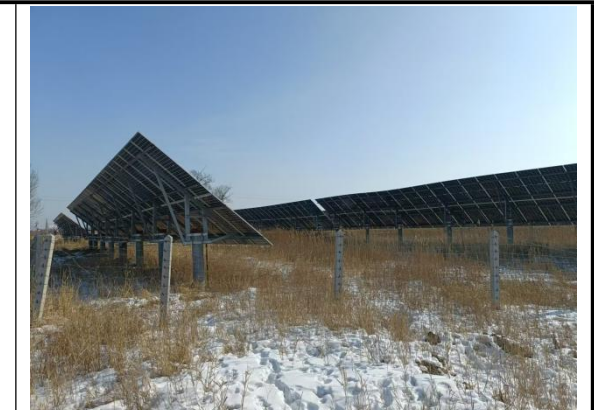
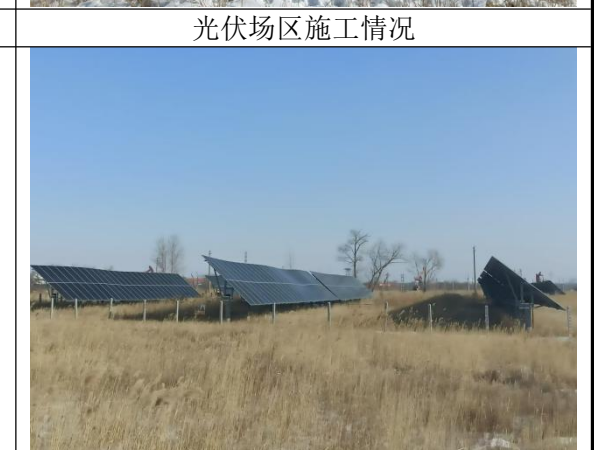
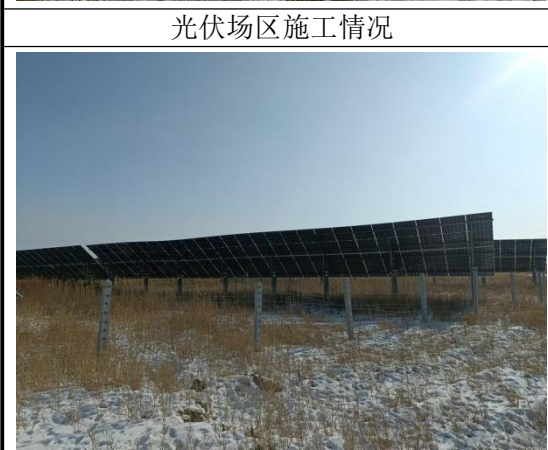
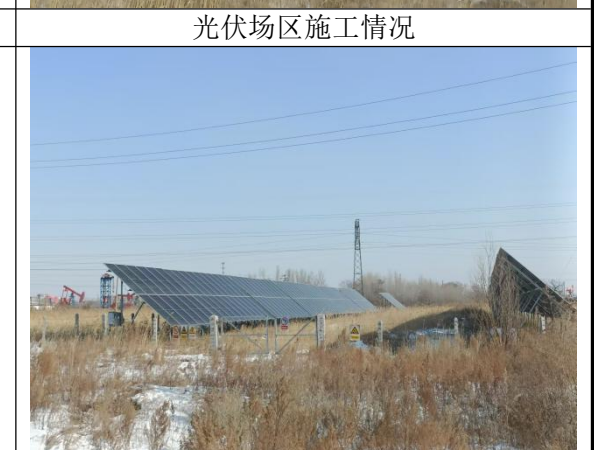
| 图 3.1-1 现场施工情况 | |

本季度主要进行光伏场区地面位置施工。

| 光伏场区施工情况 | 光伏场区施工情况 |
