黑龙江省大庆市龙凤区大庆石化地区光伏  
发电工程项目

水土保持监测季度报告

（2024 年第 2 季度）

监测单位：博思百睿检测评价技术服务有限公司

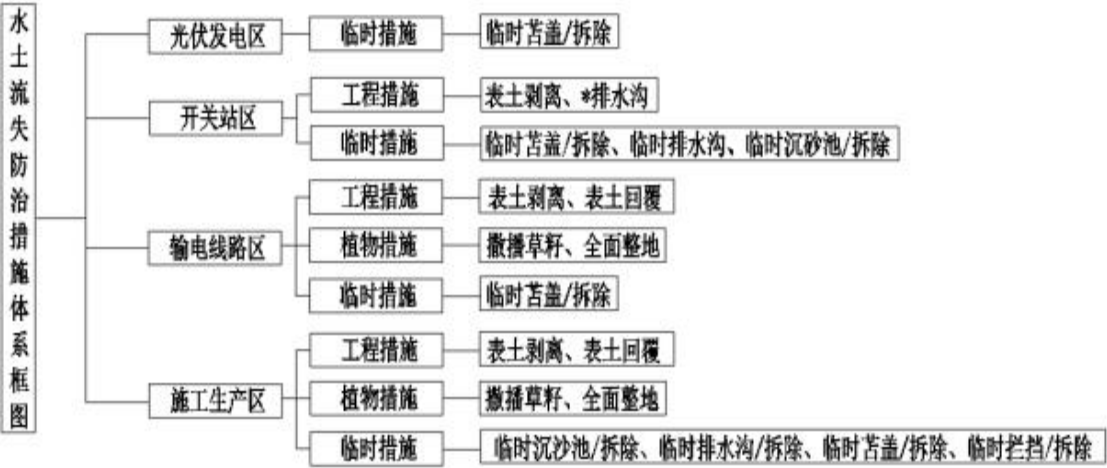
图 1-2 水土保持措施体系框图

根据项目建设水土流失的特点、危害程度和防治目标，依据治理与防护相结合、植物措施与临时措施相结合的原则，统筹布局各种水土保持措施，形成完整的水土流失防治体系。水土流失防治措施体系见表 1-5，水土流失防治措施体系框图见图 1-2。

注：\*为主体已有措施设计

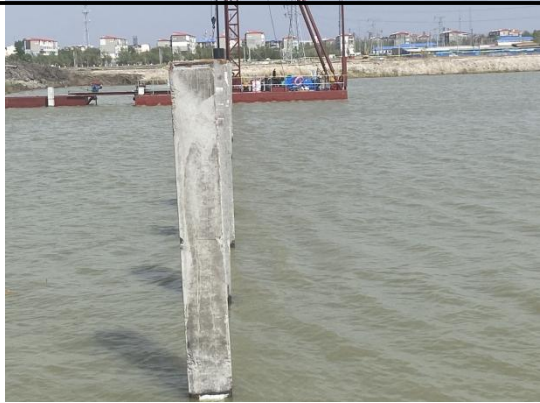
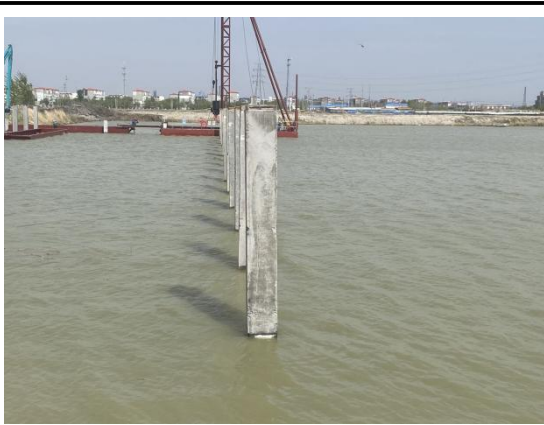
| 桩基础施工进度 | 桩基础施工进度 |

本项目 2024 年 2 季度主要进行光伏电站 C、D 区施工：包括 C 区已完成打桩累计 592 根、D 区已完成打桩累计 674 根；新建 35 千伏开关站 1 座；新建集电线路 ZA-YJV62-26/35 电力电缆 18 千米；3125 千瓦逆变升压一体装置 2 台、1.5 千伏 16 回路汇流箱 9 套；ZC-YJLHV23-1.8KV2×300 直流电缆 2.3 千米、ZC-RVSP23-0.45/0.75 2×1.5 屏蔽双绞线 2.3 千米、ZC-YJV23-26/35-3×50 电力电缆 530 米、ZC-YJV23-26/35-3×95 电力电缆 624 米、通信光缆 14.2 千米、PV1-F-1×6mm<sup>2</sup>直流电缆 14.7 千米等。

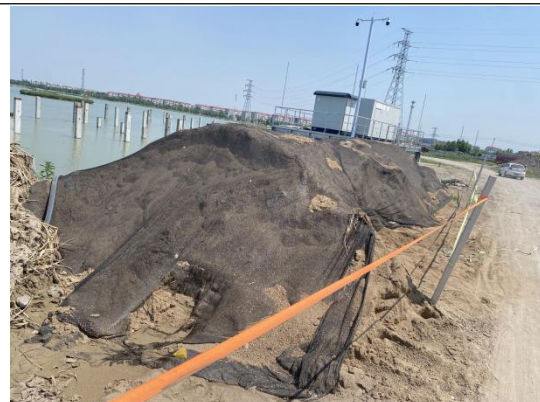
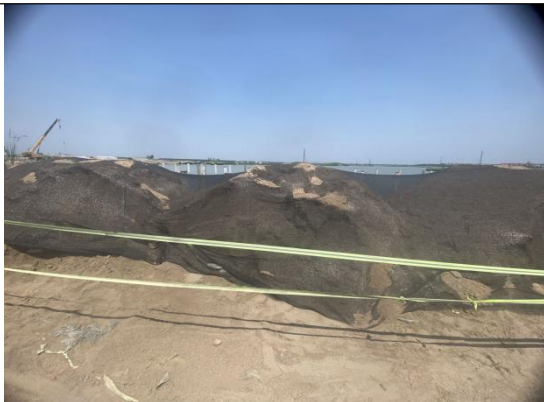
| 临时苫盖 | 临时苫盖 |

光伏发电厂区：防尘网苫盖 1000m<sup>2</sup>；

开关站防区：临时排水沟 45m、临时苫盖 200m<sup>2</sup>；

施工生产区：临时排水沟 21m、临时苫盖 150m<sup>2</sup>；

集电线路防治区：临时苫盖 3000m<sup>2</sup>

- 1、本季度苫盖过程中，密目网有破损现象，建议做好密目网破损的及时更换；
- 2、建议业主单位按项目水土保持方案报告书要求落实相关水土保持措施。
