黑龙江省大庆市龙凤区大庆石化地区光伏  
发电工程项目

# 水土保持监测季度报告

（2024 年第 4 季度）

监测单位：博思百睿检测评价技术服务有限公司

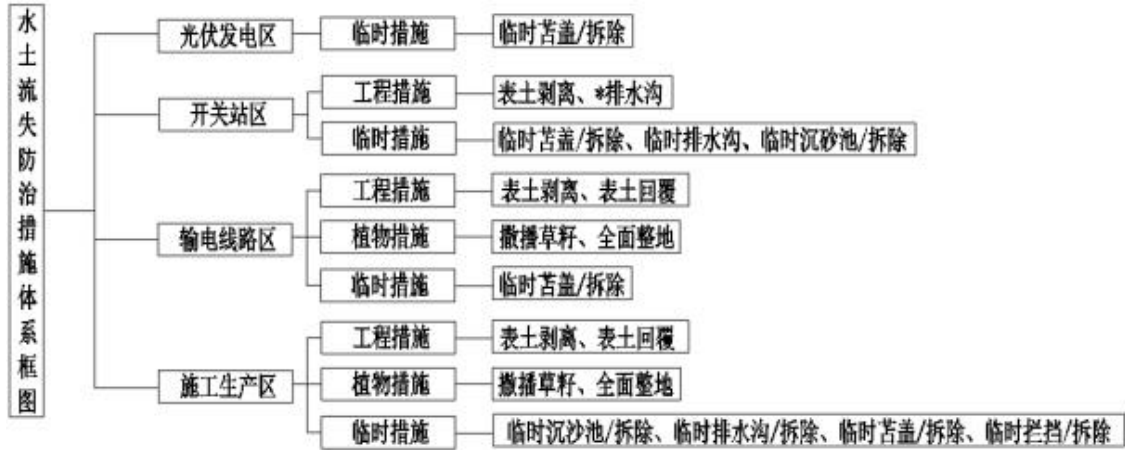
图 1.4-1 水土保持措施体系框图

根据项目建设水土流失的特点、危害程度和防治目标，依据治理与防护相结合、植物措施与临时措施相结合的原则，统筹布局各种水土保持措施，形成完整的水土流失防治体系。水土流失防治措施体系见表 1.4-2，水土流失防治措施体系框图见图 1.4-1。

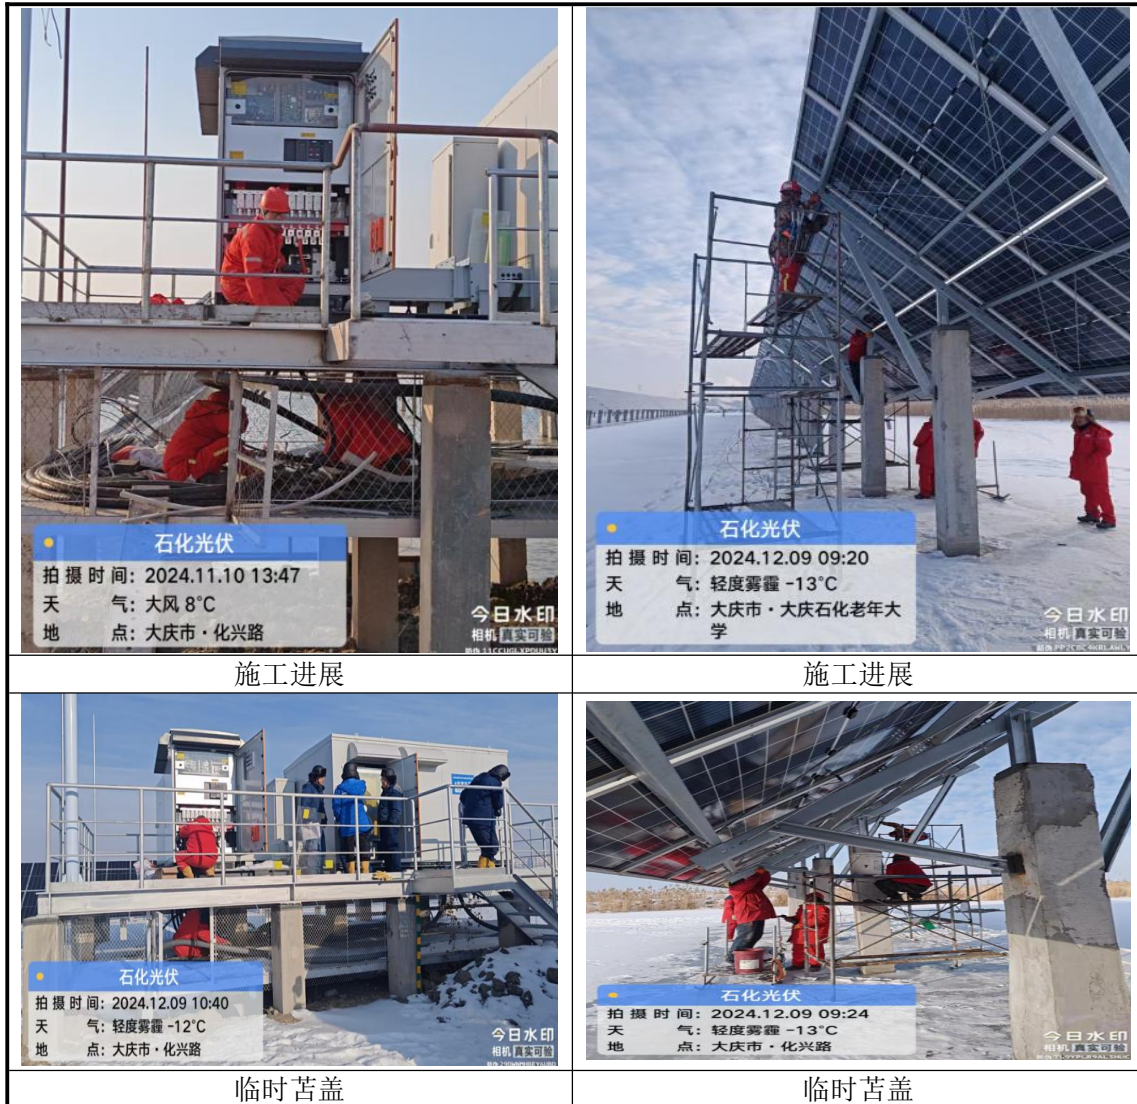
本项目 2024 年 4 季度主要进行光伏组件安装，箱变设备安装。
