# 鸡东县向阳至永安公路危桥改造项目 水土保持监测季度报告

(第4期)

(2024年第1季度)

建设单位：鸡东县交通运输局

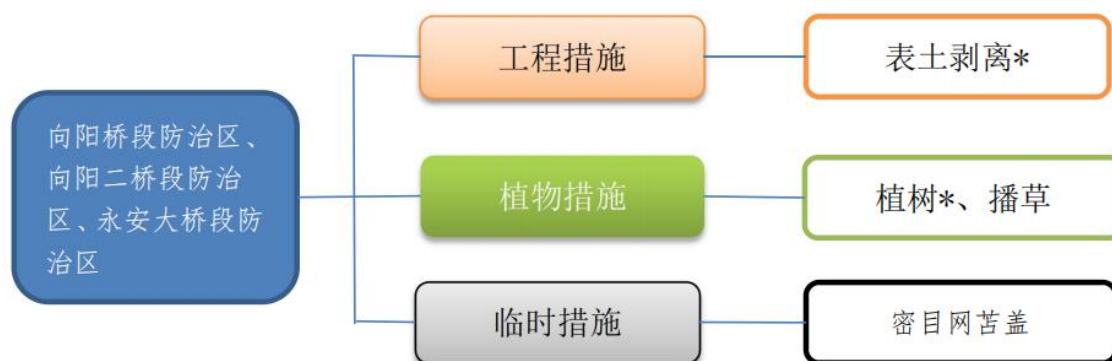
图 1.4-1 水土保持防治措施体系框图

水土保持措施总体布局应遵循“因地制宜、总体设计、全面布局、科学配置”的方针，按照预防和治理相结合的原则，坚持局部与整体防治、单项防治措施与综合防治措施相协调、兼顾生态效益与经济效益，根据水土流失各防治分区的特点对各防治分区进行措施总体布置。

注：\*为已纳入主体工程内容

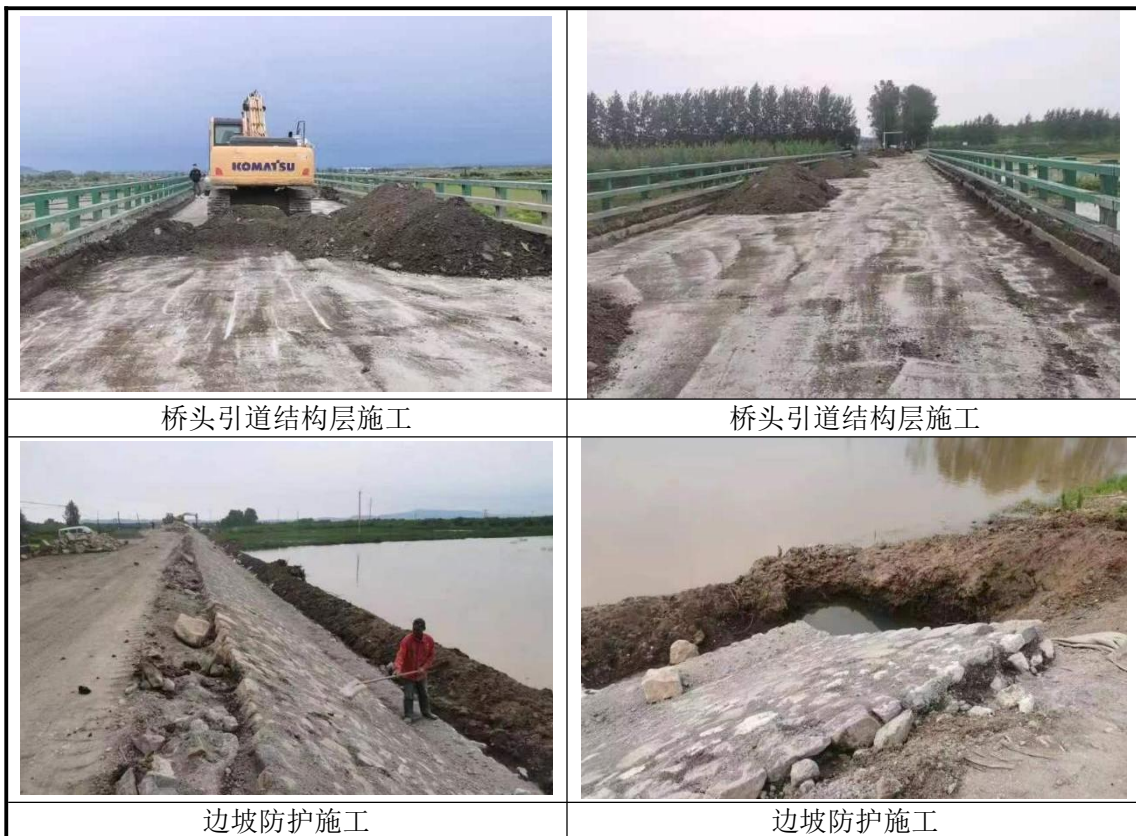
本季度主要进行桥头引道的结构层施工。
