# 鸡东县向阳至永安公路危桥改造项目 水土保持监测季度报告

(第5期)

(2024年第2季度)

建设单位：鸡东县交通运输局

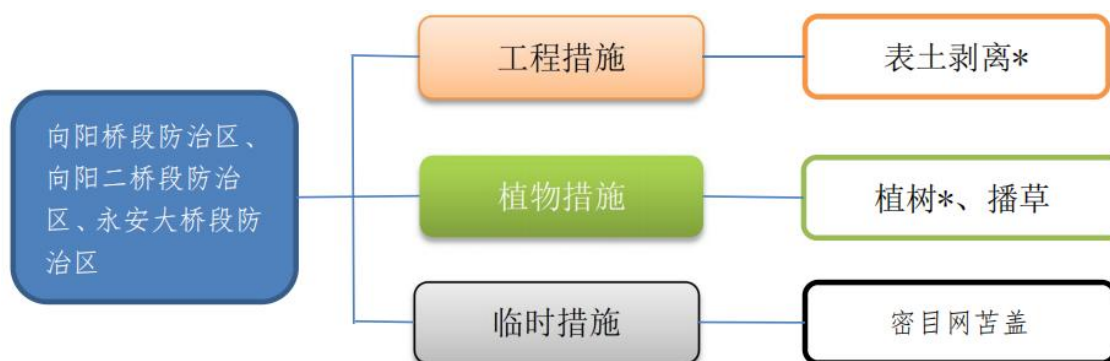
图 1.4-1 水土保持防治措施体系框图

水土保持措施总体布局应遵循“因地制宜、总体设计、全面布局、科学配置”的方针，按照预防和治理相结合的原则，坚持局部与整体防治、单项防治措施与综合防治措施相协调、兼顾生态效益与经济效益，根据水土流失各防治分区的特点对各防治分区进行措施总体布置。

注：\*为已纳入主体工程内容

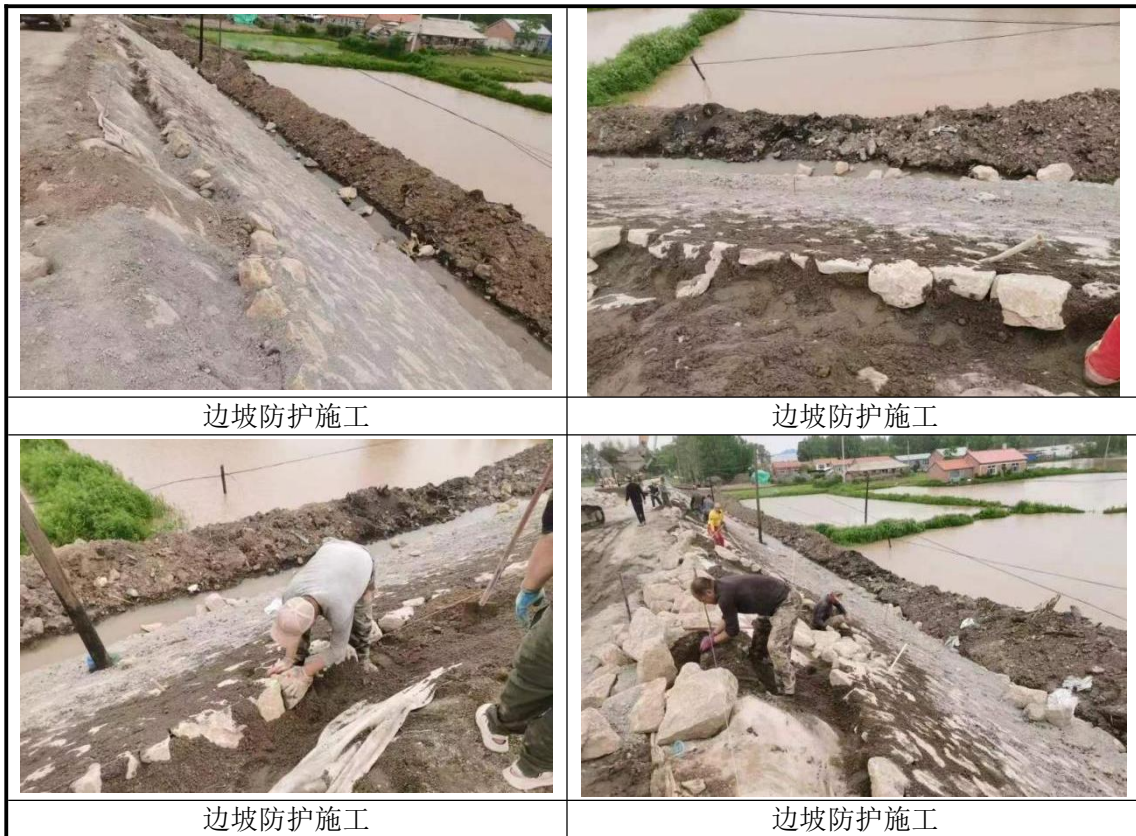
本季度主要进行桥两侧护坡施工。
