鸡东县向阳至永安公路危桥改造项目  
水土保持监测季度报告

(第6期)

(2024年第3季度)

建设单位：鸡东县交通运输局

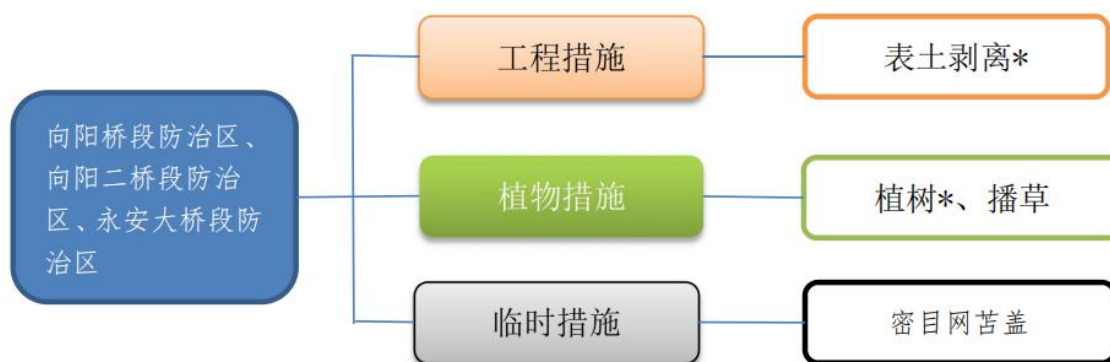
图 1.4-1 水土保持防治措施体系框图

水土保持措施总体布局应遵循“因地制宜、总体设计、全面布局、科学配置”的方针，按照预防和治理相结合的原则，坚持局部与整体防治、单项防治措施与综合防治措施相协调、兼顾生态效益与经济效益，根据水土流失各防治分区的特点对各防治分区进行措施总体布置。

注：\*为已纳入主体工程内容

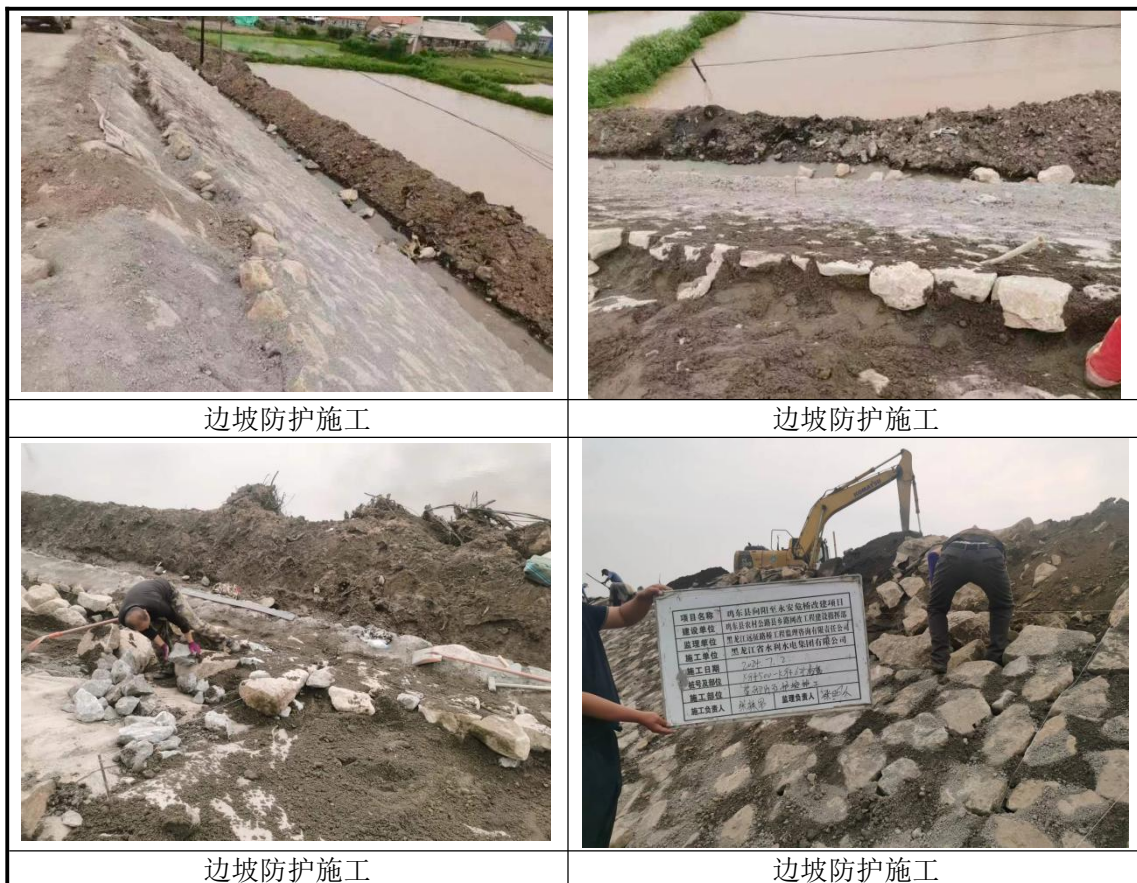
本季度主要进行桥两侧护坡施工。

边坡防护施工
