鸡东县向阳至永安公路危桥改造项目
水土保持监测季度报告

(第9期)

(2025年第2季度)

建设单位：鸡东县交通运输局

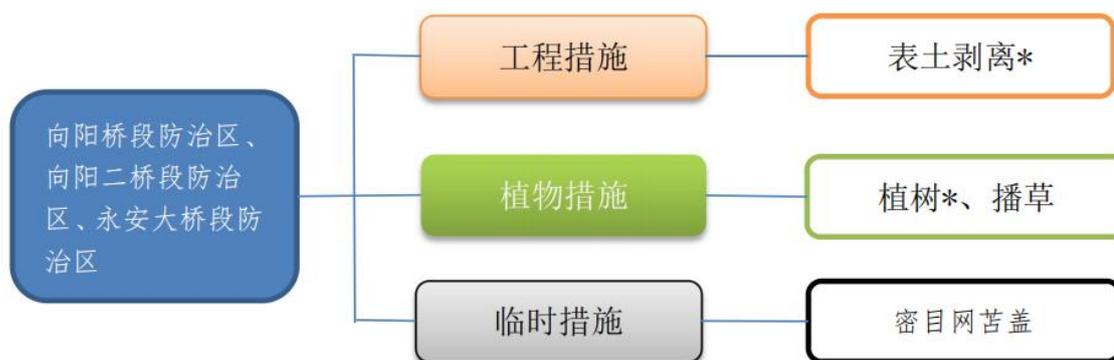
图 1.4-1 水土保持防治措施体系框图

水土保持措施总体布局应遵循“因地制宜、总体设计、全面布局、科学配置”的方针，按照预防和治理相结合的原则，坚持局部与整体防治、单项防治措施与综合防治措施相协调、兼顾生态效益与经济效益，根据水土流失各防治分区的特点对各防治分区进行措施总体布置。

注：*为已纳入主体工程内容
