黑龙江省大庆市龙凤区大庆石化地区光伏  
发电工程项目

# 水土保持监测季度报告

（第 6 期）

（2025 年第 2 季度）

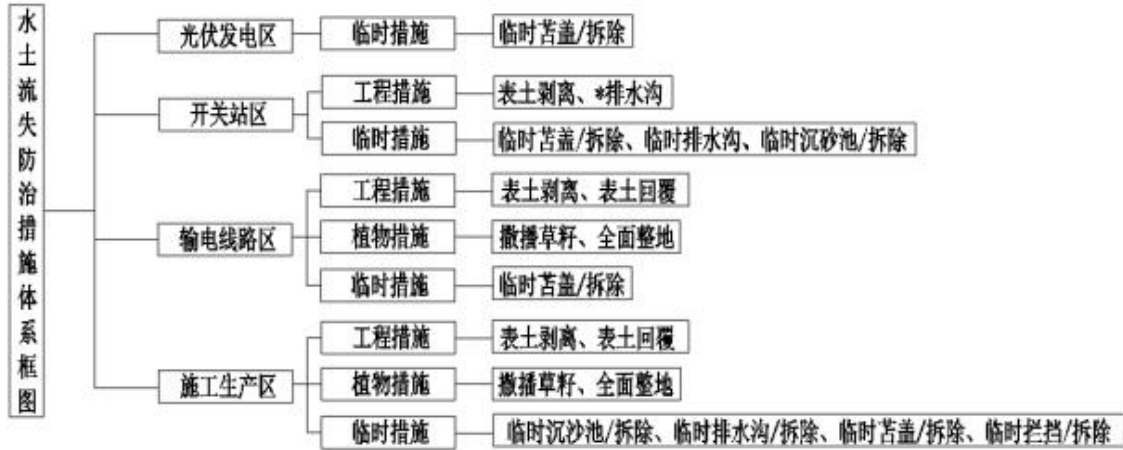
图 1.4-1 水土保持措施体系框图

根据项目建设水土流失的特点、危害程度和防治目标，依据治理与防护相结合、植物措施与临时措施相结合的原则，统筹布局各种水土保持措施，形成完整的水土流失防治体系。水土流失防治措施体系见表 1.4-2，水土流失防治措施体系框图见图 1.4-1。

注：\*为主体已有措施设计

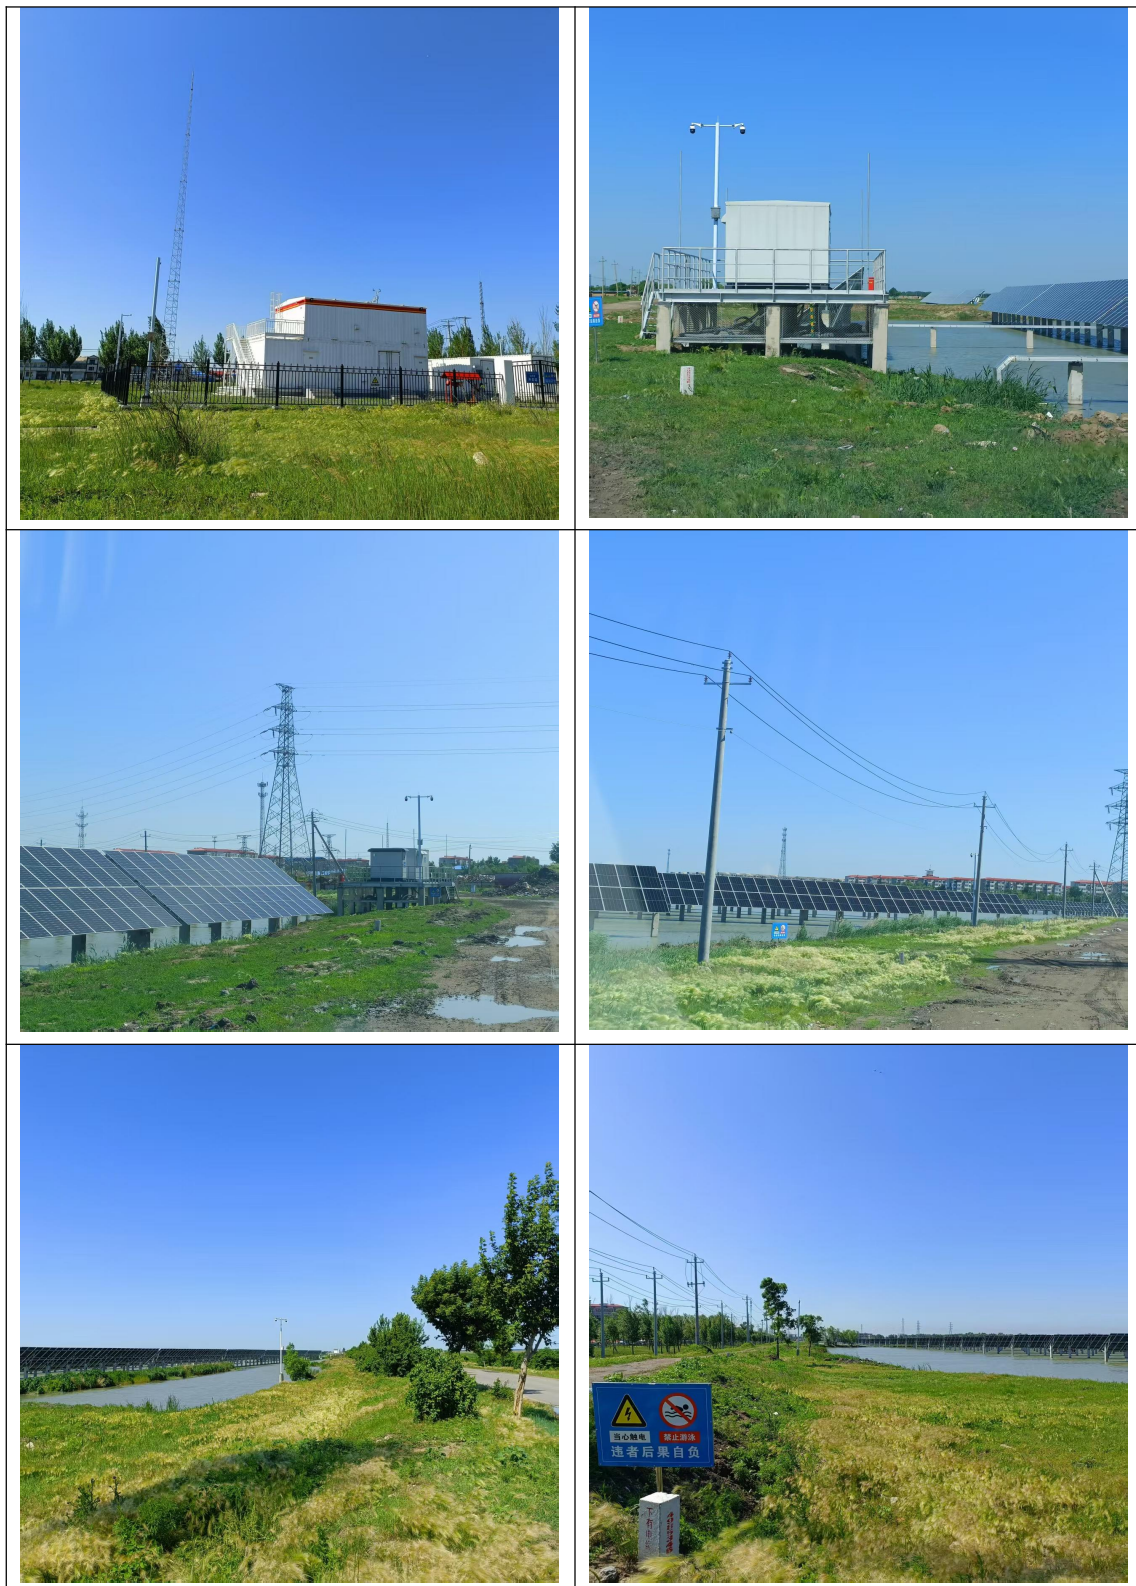
本项目 2025 年 2 季度主要进行水土保持植物措施的实施。
