井控应急救援海南基地基础设施建设项目

# 水土保持监测季度报告

(2023年第4季度)

监测单位：博思百睿检测评价技术服务有限公司

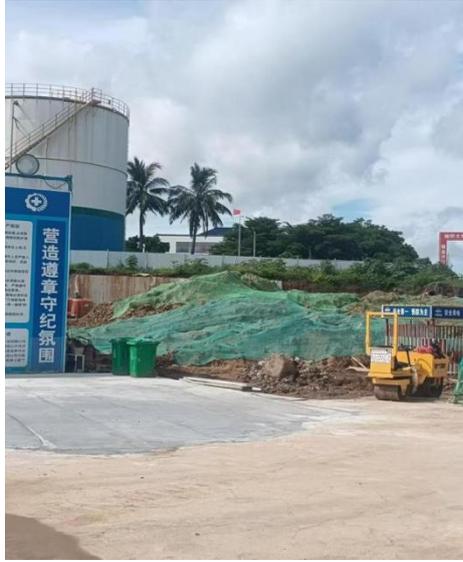
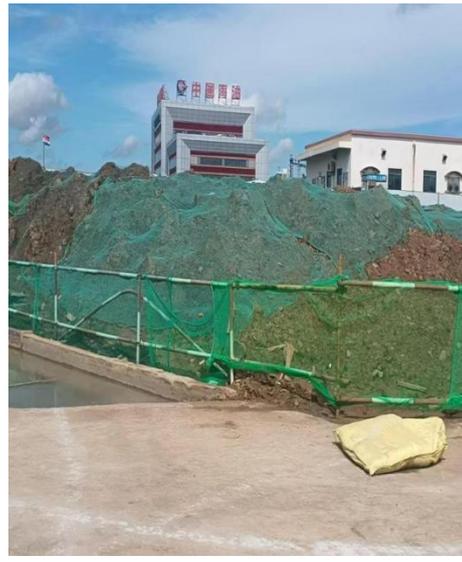
水土保持  
照片

主体工程区	
现状水土保持措施	根据现场踏勘,项目已实施临时苫盖措施。
建议	项目正在进行构筑物基础建设阶段,建议后续施工根据水保设计及时维护相应排水措施。

- 1、在施工过程中要注重水土保持临时措施的实施，以最大限度地减少工期间的水土流失；
- 2、建议业主单位按项目设计要求落实相关水土保持措施。
