井控应急救援海南基地基础设施建设项目

# 水土保持监测季度报告

(2024年第3季度)

监测单位：博思百睿检测评价技术服务有限公司

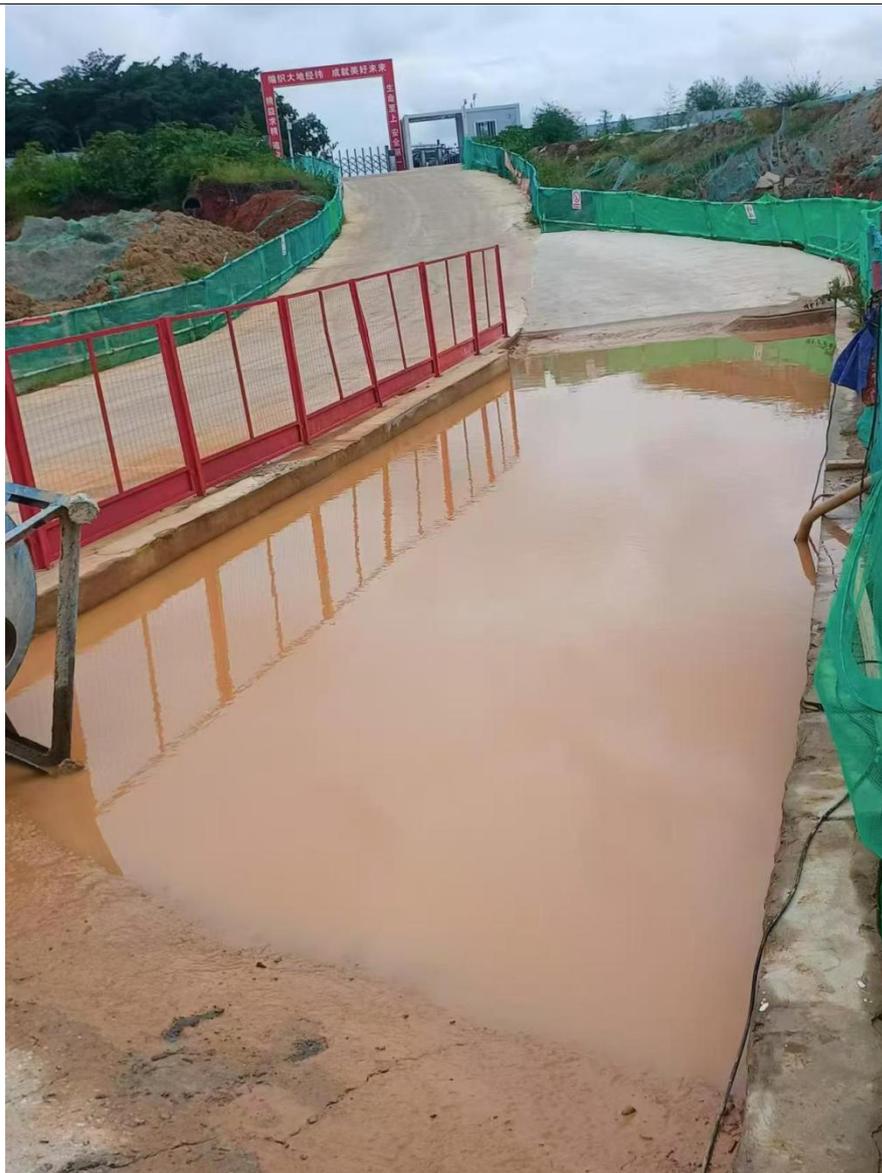
水保措施  
照片

主体工程区	
现状水土保持措施	根据现场踏勘,项目主体工程区已布设洗车池及部分临时排水措施。
建议	项目正在主体构筑物建设阶段,建议后续施工根据水保设计及时维护相应排水措施。

洗车池及临时排水沟

- 1、在施工过程中要注重水土保持临时措施的实施，以最大限度地减少工期间的水土流失；
- 2、建议业主单位按项目设计要求落实相关水土保持措施。
