井控应急救援海南基地基础设施建设项目

水土保持监测季度报告

(2024年第1季度)

监测单位：博思百睿检测评价技术服务有限公司

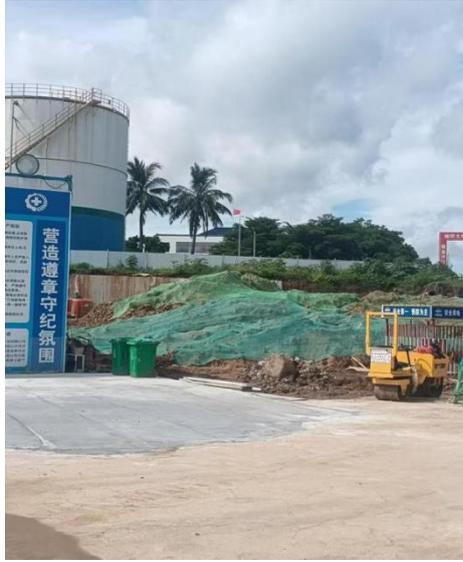
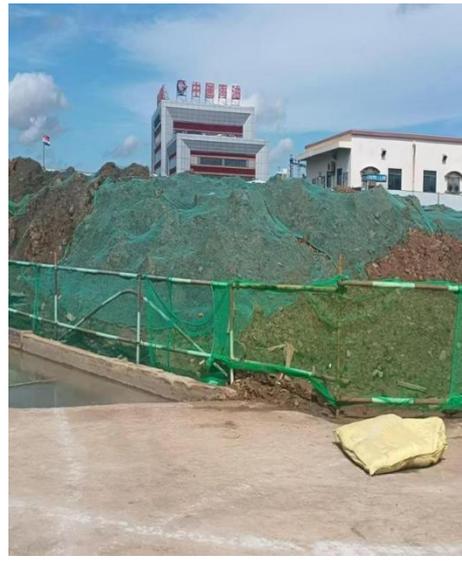
水土保持
照片

主体工程区	
现状水土保持措施	根据现场踏勘,项目已实施临时苫盖措施。
建议	项目正在进行构筑物基础建设阶段,建议后续施工根据水保设计及时维护相应排水措施。

- 1、在施工过程中要注重水土保持临时措施的实施，以最大限度地减少工期间的水土流失；
- 2、建议业主单位按项目设计要求落实相关水土保持措施。
